## DOSSIER DE DIAGNOSTICS TECHNIQUES

N° de Dossier : **191219BUHANNIC0674**

Désignation du ou des bâtiments	Désignation du propriétaire
<p><i>Localisation du ou des bâtiments :</i>            Département : ... <b>Alpes-Maritimes</b>            Adresse : ..... <b>63 Promenade des Anglais</b>            Commune : ..... <b>06000 NICE</b>  <b>Section cadastrale MO, Parcelle numéro 160,</b>            Type : <b>Appartement - T3</b>            Désignation et situation du ou des lot(s) de copropriété :  <b>Etage 3 Lot numéro 31,</b>            Périmètre de repérage :  <b>Un appartement dans la cage d'escalier à gauche en entrant dans l'immeuble, 3ème étage, à droite sur le palier.</b>  <b>2 caves en sous-sol, portant les numéro 21 et 22.</b></p>	<p><i>Désignation du client :</i>            Nom et prénom : ... <b>Succession BUHANNIC Marcel C/o M BUHANNIC Patrick</b>            Adresse : ..... <b>405 Boyd Avenue MARTINSBURG WV 25401</b></p>

Objet de la mission : Appartement vente	
<input checked="" type="checkbox"/> Attestation de superficie (Loi Carrez)	<input type="checkbox"/> Attestation de superficie (Habitable)
<input checked="" type="checkbox"/> Diagnostic de performance énergétiqu

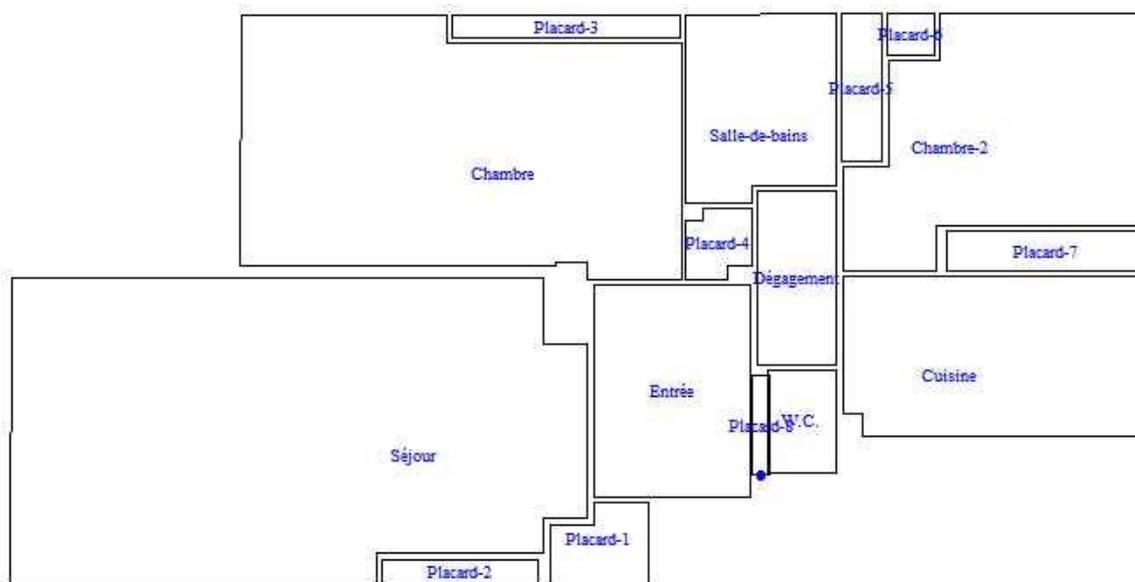
### CROQUIS

Les croquis présentés ne sont pas cotés et ne peuvent en aucun cas être utilisés en tant que plans.

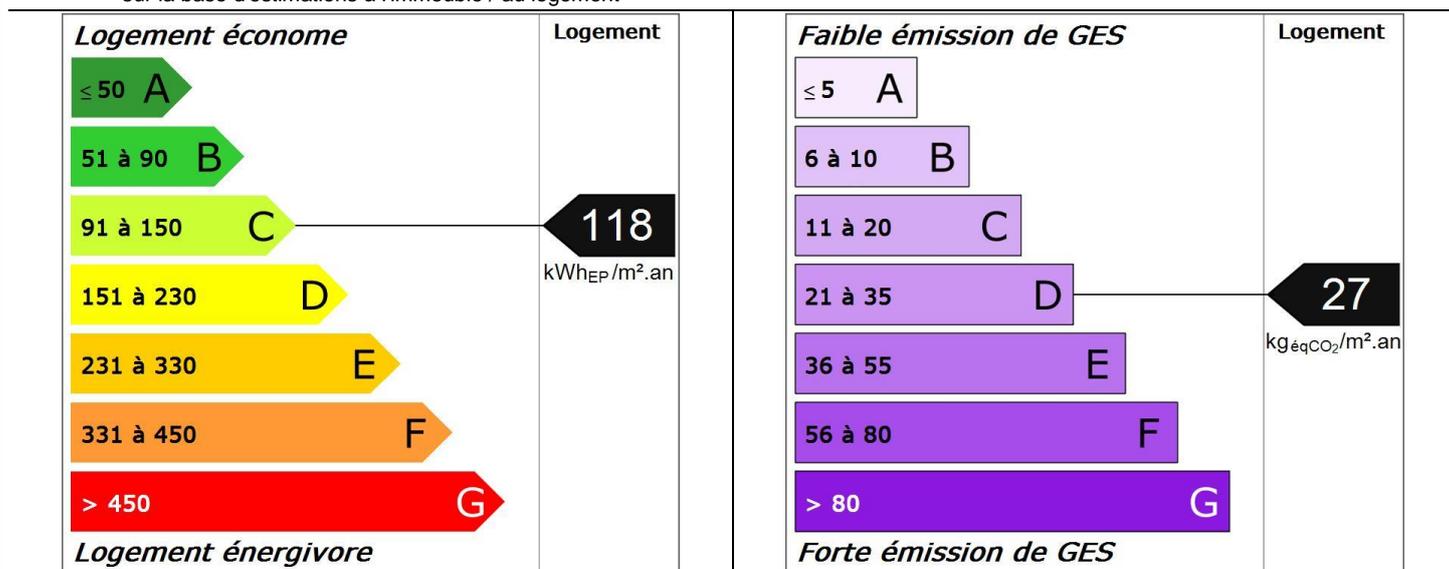
Consommation conventionnelle : **118 kWh<sub>EP</sub>/m<sup>2</sup>.an**  
sur la base d'estimations à l'immeuble / au logement

Estimation des émissions : **27 kg<sub>éqCO<sub>2</sub></sub>/m<sup>2</sup>.an**

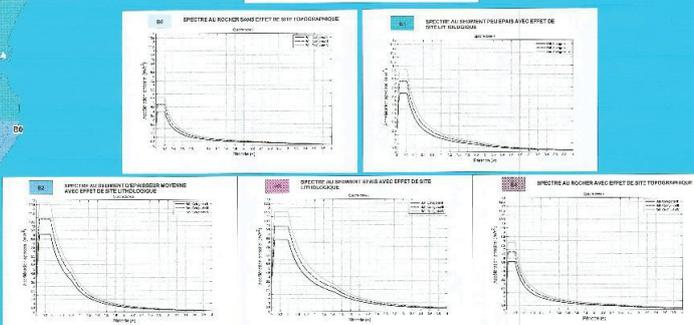
SPECTRES DE REponse DES BATIMENTS A L'ACTION SEISMIQUE

- Zone B0 : Rocher sans effet de site topographique
- Zone B1 : Sédiment peu épais avec effet de site lithologique
- Zone B2 : Sédiment d'épaisseur moyenne, avec effet de site lithologique
- Zone B3 : Sédiment épais avec effet de site lithologique
- Zone B4 : Rocher avec effet de site topographique
